ADRES	Alexander Battalaan 64 6221 CE Maastricht
GEGEVENS	Oorspronkelijke functie: woonhuis Huidige functie: woonhuis
STATUS	Dominant bouwwerk
FOTO'S

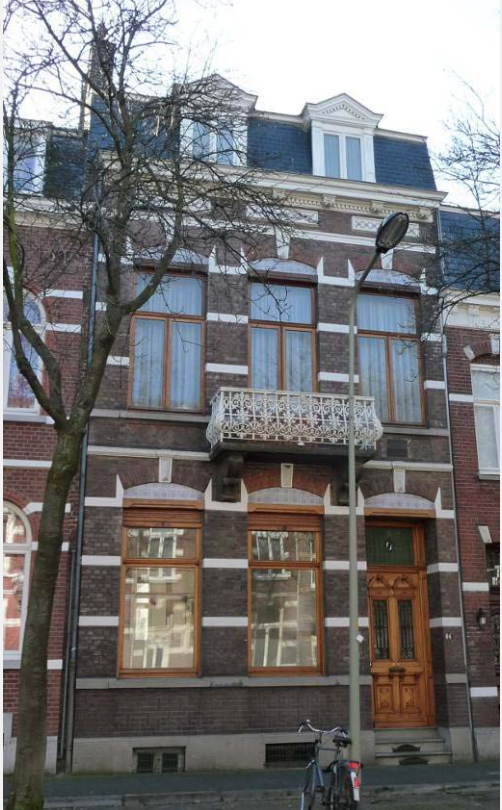
<p data-bbox="450 1281 657 1308"><i>Alexander Battalaan 64</i></p>
OMSCHRIJVING	<p data-bbox="450 1348 568 1375"><b>Inleiding</b></p> <p data-bbox="450 1379 1406 1438">Woonhuis uit ca.1900 in eclecticismische stijl, gelegen binnen de bebouwde kom en binnen het beschermd stadsgezicht van Maastricht.</p> <p data-bbox="450 1473 609 1500"><b>Beschrijving</b></p> <p data-bbox="450 1505 1406 1662">Tussenwoning, boven een kelder opgebouwd uit twee bouwlagen onder een mansardedak, waarvan het voorste dakschild gedekt is met leien. In het voorste dakvlak zijn twee originele dakkapellen met een zadeldakje, voorzien van een fronton en een classicistische houten omlijsting. Aan het dak is een bakgoot met een geprofileerde houten gootlijst met sierklosjes en een tandlijst.</p> <p data-bbox="450 1666 1406 1823">De voorgevel is drie gevelassen breed en heeft een hardstenen plint met twee kelderlichten. Daarboven is de gevel opgetrokken in baksteen met gepleisterde banden. Alle gevelopeningen hebben aan de bovenzijde een gemetselde segmentboog met kunststenen aanzet- en sluitstenen. In de boogvelden is wit met blauw siertegelwerk aangebracht.</p> <p data-bbox="450 1827 1406 2042">De toegang is in de rechter gevelas en deze heeft een hardstenen trapje en een teruggelegen decoratieve deur met glaspanelen, siersmeedwerk en glas-in-lood bovenlicht met een familiewapen daarin. Links van de deur zijn twee vensters met een doorlopende hardstenen onderdorpel en originele houten schuiframen met glas-in-lood in het bovenlicht. Ze hebben oorspronkelijke, ingebouwde rolluiken en een geprofileerde bovenlatei. Onder de vensters is siermetselwerk aangebracht. Op de eerste verdieping is in de middelste gevelas een balkon, dat rust op decoratieve hardstenen consoles. Het</p>

<p>balkon heeft een gietijzeren hekwerk. De balkonpui heeft een oorspronkelijke dubbele houten deur met bovenlicht. Links en rechts van het balkon is een venster met een doorlopende hardstenen onderdorpel en oorspronkelijke houten T-raam. Onder de onderdorpels is siermetselwerk aangebracht. Boven de vensters is een gestucte sierlijst en daarboven zijn drie panelen met wit-blauw siertegelwerk.</p>
<p>WAARDERING</p>	<p>Het bouwwerk is “dominant” gewaardeerd vanwege zijn historisch-ruimtelijke samenhang en architectuurhistorische waarden en meer in het bijzonder omdat:</p> <ul style="list-style-type: none"> <li>• het object deel uit maakt van een laatnegentiende- en vroegtwintigste-eeuwse uitbreidingswijk van de stad waaraan een stedenbouwkundig plan ten grondslag ligt en waarvan de oorspronkelijke ruimtelijke structuur nog herkenbaar aanwezig is.</li> <li>• het object onderdeel is van en ondersteunend is aan een straatwand met voorgevels uit overwegend dezelfde bouwperiode, die een eenheid vormen door maatvoering en ritmering.</li> <li>• het object architectuurhistorische betekenis heeft vanwege de esthetische kwaliteit van het ontwerp.</li> <li>• het ontwerp een hoge mate van architectonische gaafheid bezit.</li> <li>• het bijzonder materiaalgebruik en een bijzondere detaillering heeft, vanwege het siermetselwerk, siertegelwerk en sierstucwerk.</li> </ul> <p>Waardevolle elementen die bijdragen aan bovengenoemde waardering zijn onder andere:</p> <ul style="list-style-type: none"> <li>• de hardstenen plint met kelderlichten</li> <li>• het sierpleisterwerk (banden, sierstenen)</li> <li>• het siermetselwerk</li> <li>• het siertegelwerk</li> <li>• de oorspronkelijke voordeur met bovenlicht</li> <li>• het hardstenen stoepje</li> <li>• de oorspronkelijke ramen</li> <li>• de ingebouwde rolluiken</li> <li>• de hardstenen onderdorpels</li> <li>• de balkondeur</li> <li>• het balkon</li> <li>• de gootlijst</li> <li>• de oorspronkelijke dakkapellen</li> </ul>

<p>RICHTLIJNEN</p>	<p>Algemeen:</p> <ul style="list-style-type: none"> <li>• Voor de algemene richtlijnen voor dominante en kenmerkende bouwwerken, alsmede de waardevolle cultuurhistorische elementen, zie paragraaf 2.1 van dit rapport.</li> <li>• Voor de algemene richtlijnen voor onderhoud en wijzigingen in cultuurhistorische attentiegebieden en beschermde stadsgezichten, zie paragraaf 2.3 van dit rapport.</li> </ul> <p>Objectgericht:</p> <ul style="list-style-type: none"> <li>• Geen aanvullende richtlijnen.</li> </ul>
